ТРАНЗИТ И АККУМУЛЯЦИЯ  
СЕЛЕЙ РЕКИ ГЕРХОЖАН-СУ НА  
УЧАСТКЕ СЕЛЕПРОПУСКНОГО  
КАНАЛА В ГОРОДЕ ТЫРНЫАУЗ

TRANSIT AND ACCUMULATION  
OF THE GERKHOZHAN-SU RIVER  
DEBRIS FLOWS AT THE SECTION  
OF DEBRIS FLOW CHECK  
CHANNEL IN THE TYRNYAUZ  
CITY

М.Д. Докукин, М.Ю. Беккиев, Р.Х. Калов

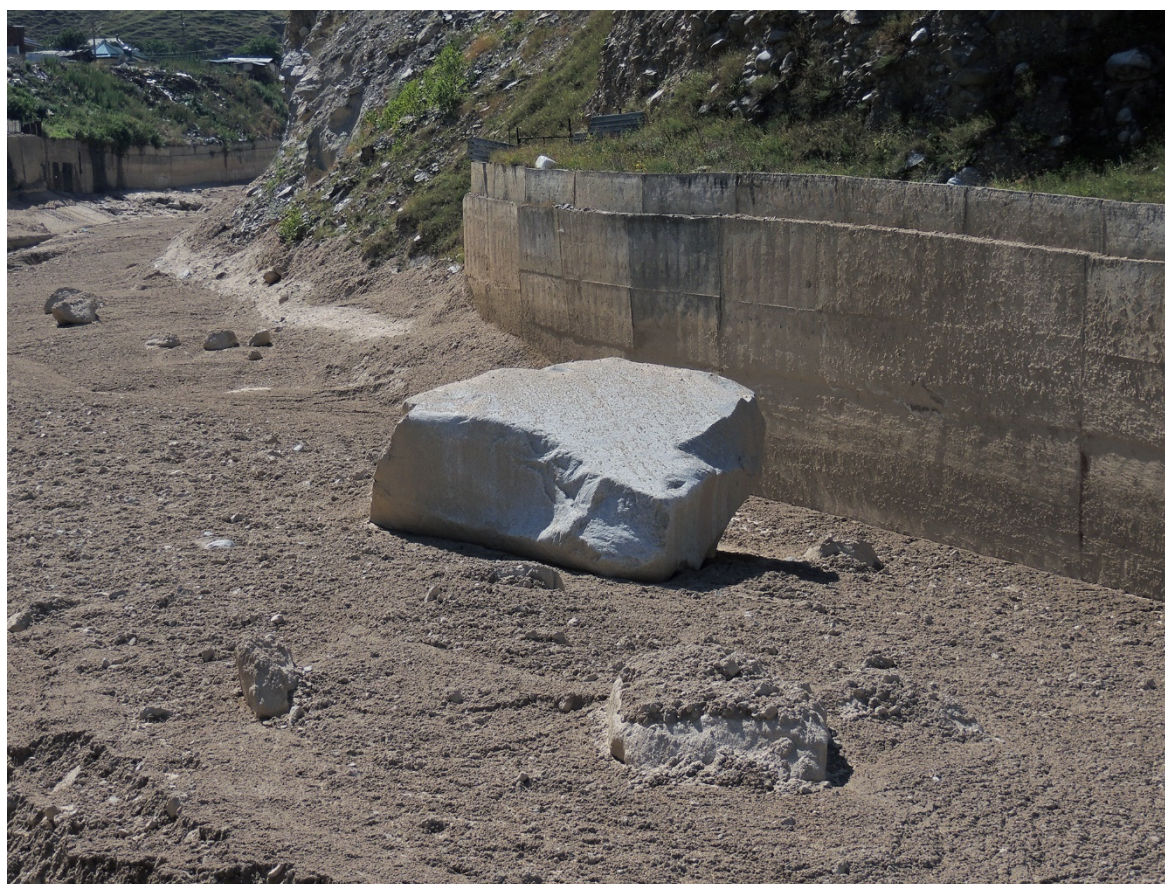
**Рисунок 2.** Глыба в верхней части селепропускного канала, принесённая селевым потоком 14 августа 2017 года. Фото М.Д. Докукина 22.08.2017.**Figure 2.** A block in the upper part of the debris flow check channel brought by the debris flow on August 14, 2017. Photo by Mikhail D. Dokukin 08/22/2017.

На рисунке 2 показана глыба, остановившаяся в верхней части участка №1 селепропускного канала (см. рисунок 1). Высота глыбы составляла 3,5 м, а в поперечнике она достигала 7 м.

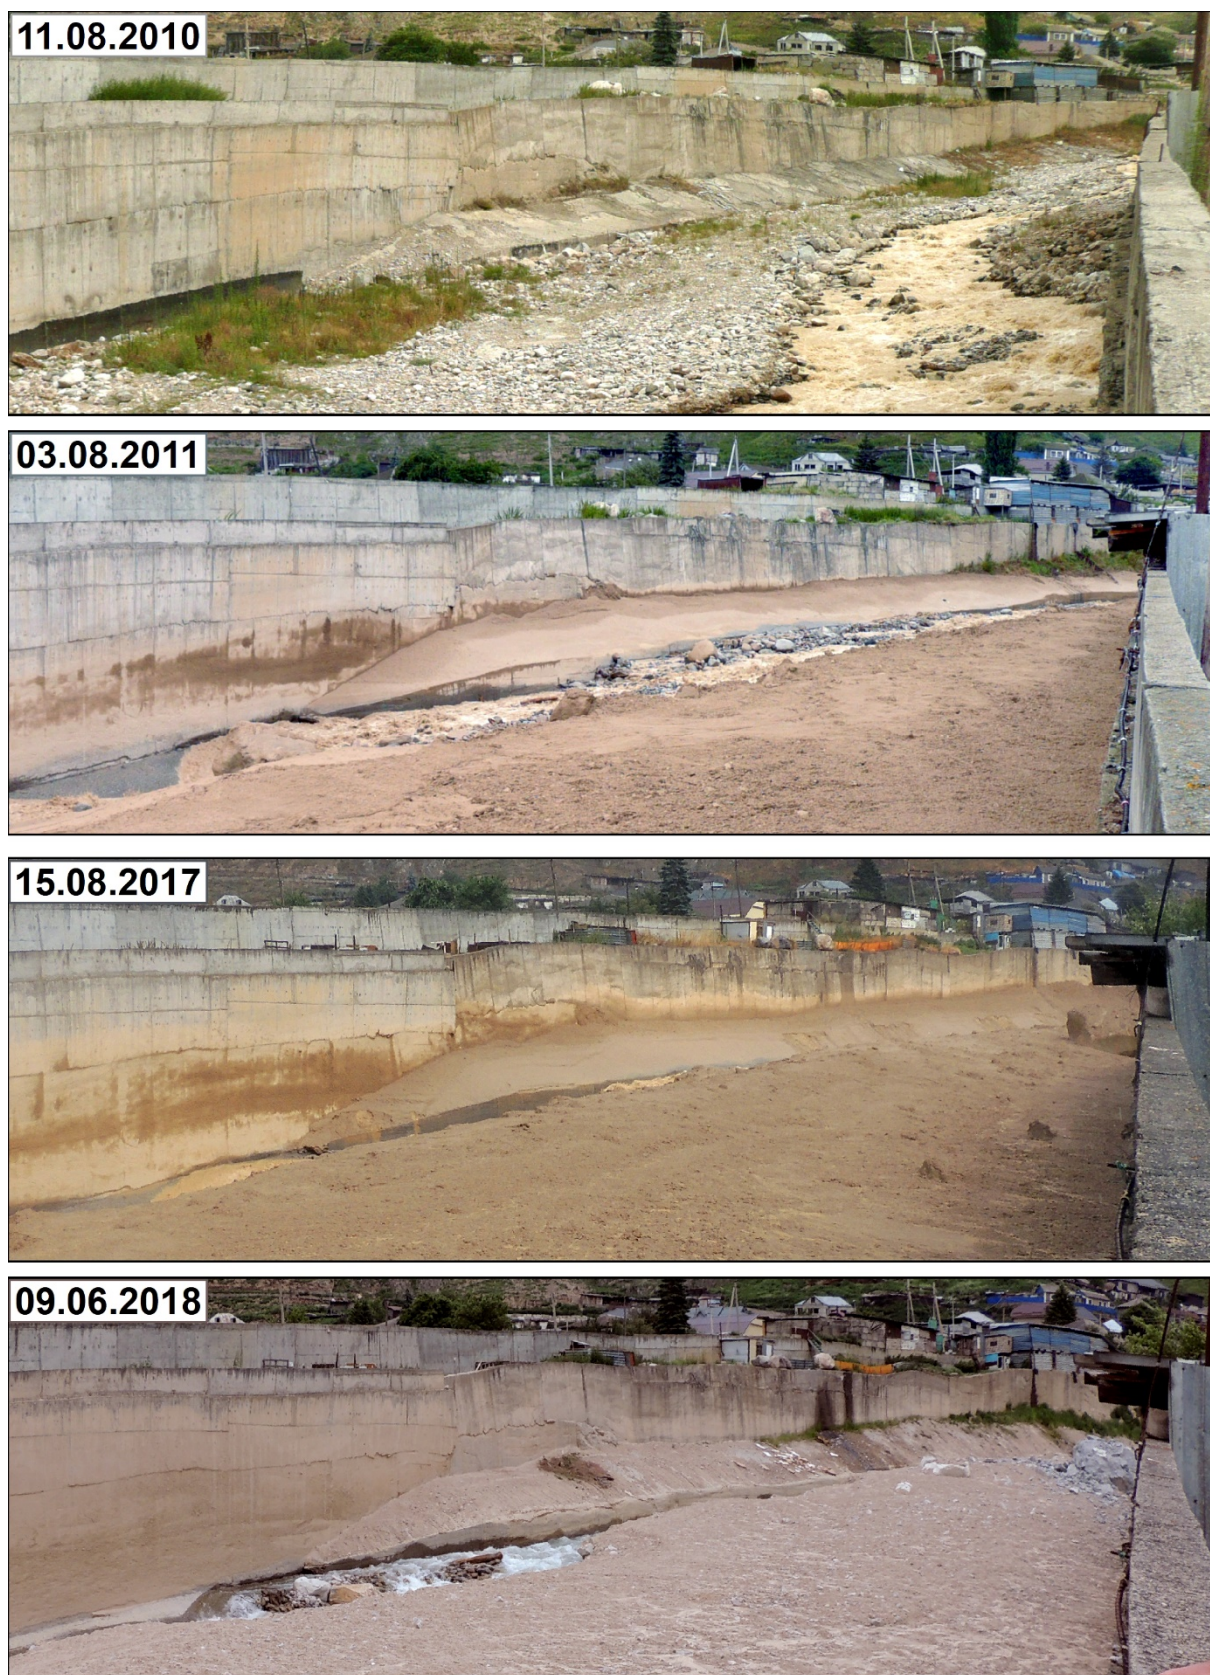
Рисунок 3. Состояние верхнего участка селепропускного канала до и после селей.

Figure 3. State of the upper section of the debris flow check channel before and after debris flows.

Однако отложенная в канале глыба не свидетельствует о том, что на этом участке начинается зона отложения селевой массы. На рисунке 3 показано состояние верхней части селепропускного канала до и после селей 2011 и 2017 годов.

Из рисунка 3 видно, что уровень селевых отложений в канале после селей 03.08.2011 и 15.08.2017 практически не изменился. На одном и том же уровне находились и отметки прохождения селей на стенках канала. Можно сделать вывод о том, что на этом участке расходы селей были одинаковыми, и высота селевых волн составляла 1,5–2,0 м. Селевые потоки проходили этот участок в транзитном режиме. Только ближе к середине участка на дне канала происходило временное отложение селевой массы и уровень отметок от селей на стенках канала стал заметно выше.

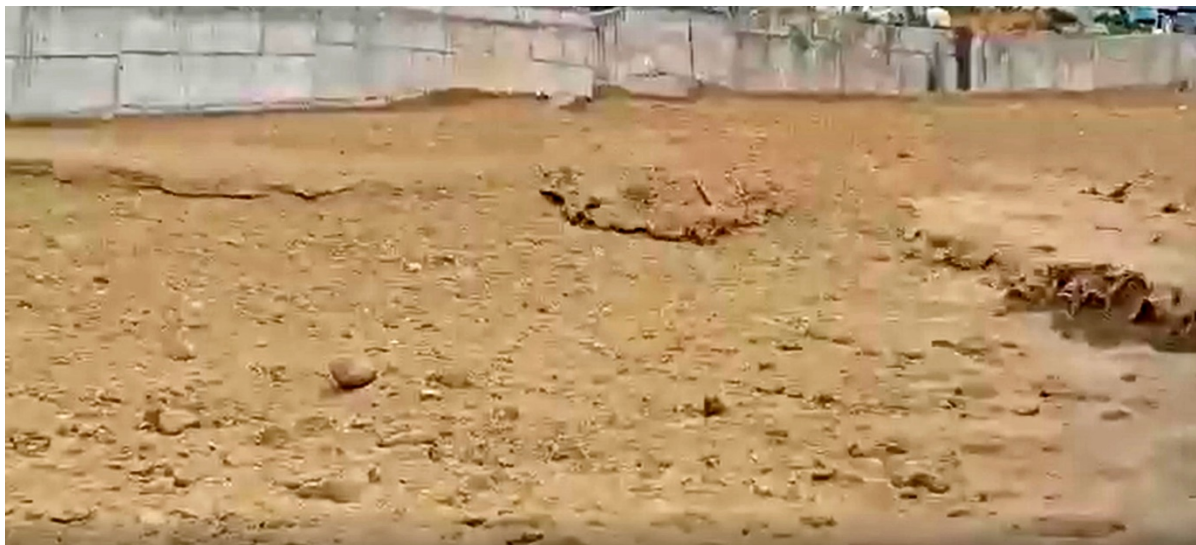
**Рисунок 4.** Гребень селевой волны 14 августа 2017 года на участке № 1 селепропускного канала (кадр видеоролика «Сель в Тырнаузе сносит мост 2017!!!»).

**Figure 4.** The crest of a debris flow wave on August 14, 2017 at section No. 1 of the debris flow check channel (frame of the Youtube video).

На рисунке 4 из указанного видеоролика показан гребень селевой волны 14 августа 2017 года. Подошва волны чётко не выражена вследствие того, что селевая масса, на которую натекает волна, вовлекается в движение. Валун на поверхности отложенной ранее селевой массы в левой части кадра уже приподнялся над исходным уровнем.

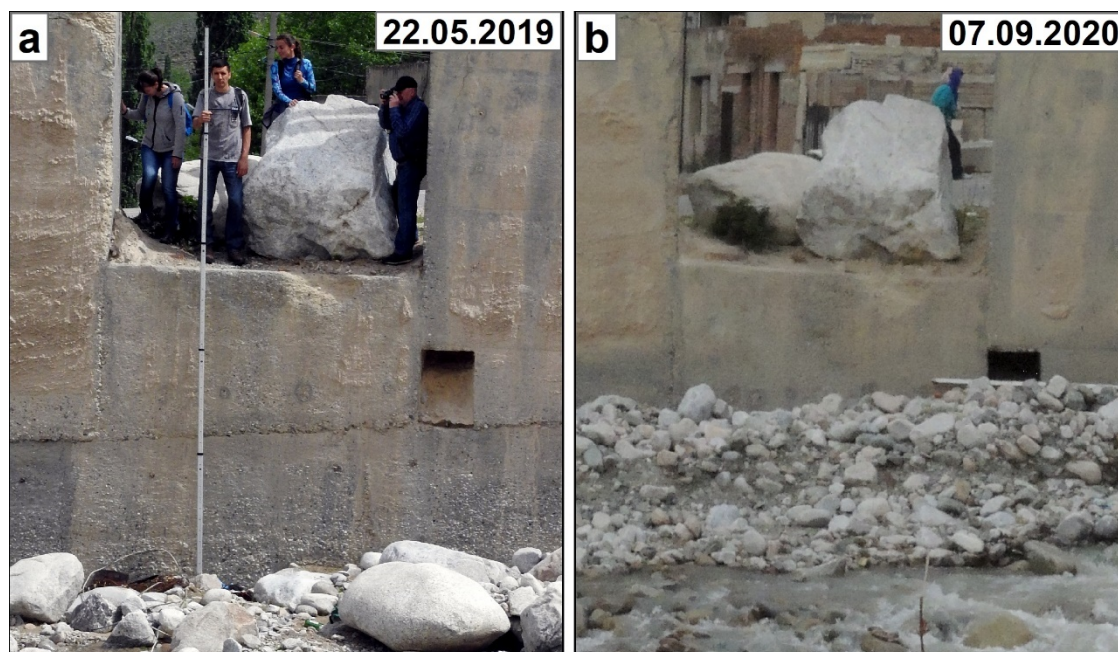
**Рисунок 6.** Правая стенка селепропускного канала на участке бывшего пешеходного моста:  
а – фото Р.Х. Калова, б – фото М.Д. Докукина.

**Figure 6.** Right wall of the debris flow check channel on the site of the former pedestrian bridge:  
а – photo by Ruslan Kh. Kalov, б – photo by Mikhail D. Dokukin.

Даже небольшие сели откладывают материал на этом участке канала. На рисунке 6

показан тот же участок, что и на рисунке 5 до и после небольших селей в 2019 и 2020 годов. К 2020 году уровень селевых отложений в канале практически сравнялся с уровнем селевой массы в момент сноса пешеходного моста в 2017 году.

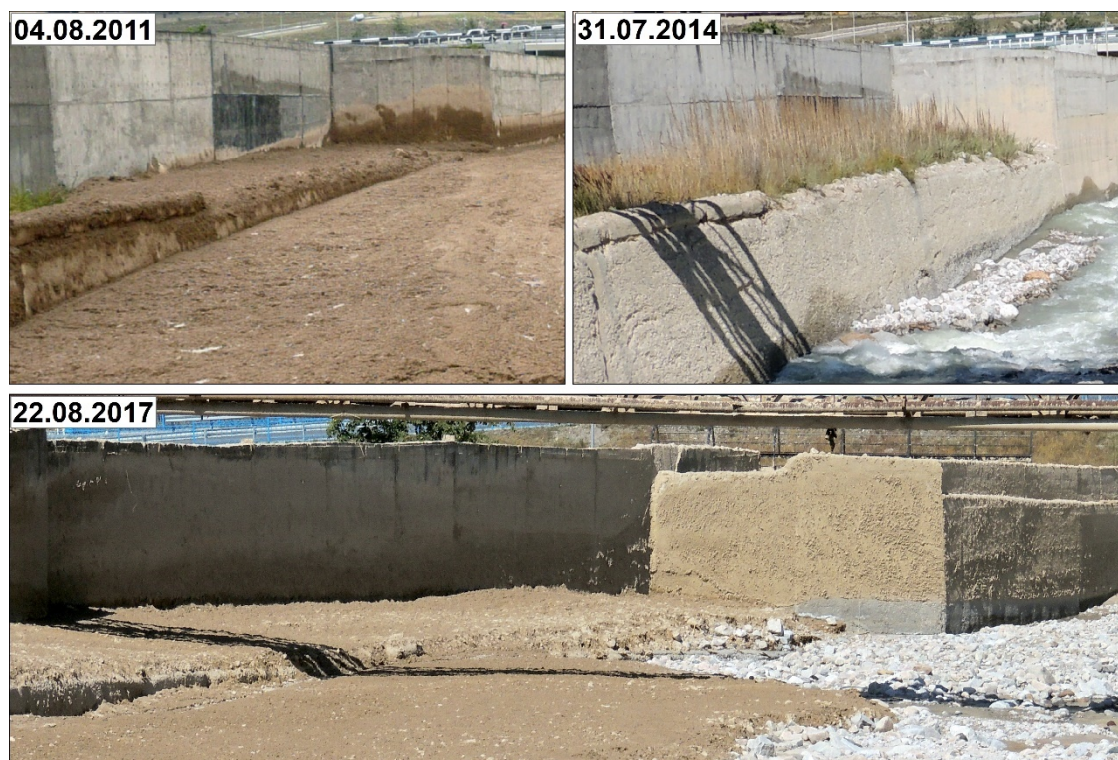
**Рисунок 7.** Левая стенка селепропускного канала в средней части участка №2  
после селей 2011 и 2017 гг. Фото М.Д. Докукина.

**Figure 7.** The left wall of the debris flow check channel in the middle part of section No. 2  
after the debris flows of 2011 and 2017. Photo by Mikhail D. Dokukin.

На участке № 2 селепропускного канала также откладывался селевой материал. На рисунке 7 показана часть этого участка после селя 2011 года и после расчистки селевых отложений (уровень отложений понижен на 2,0 м), и после селя 2017 г.

После селей 2017 г. на участке канала, изображённом на рисунке 7, толщина селевых отложений стала немногим больше, чем после селя 2011 г.

Из-за того, что селевая масса отложилась в канале, селевые волны 14 августа 2017 года с относительно невысокой высотой фронта выходили за пределы канала на участке с поперечным выступом левой стенки, изображённом на рисунке 7. На рисунке 8 показан момент перехлёста селевой волны за пределы селепропускного канала.

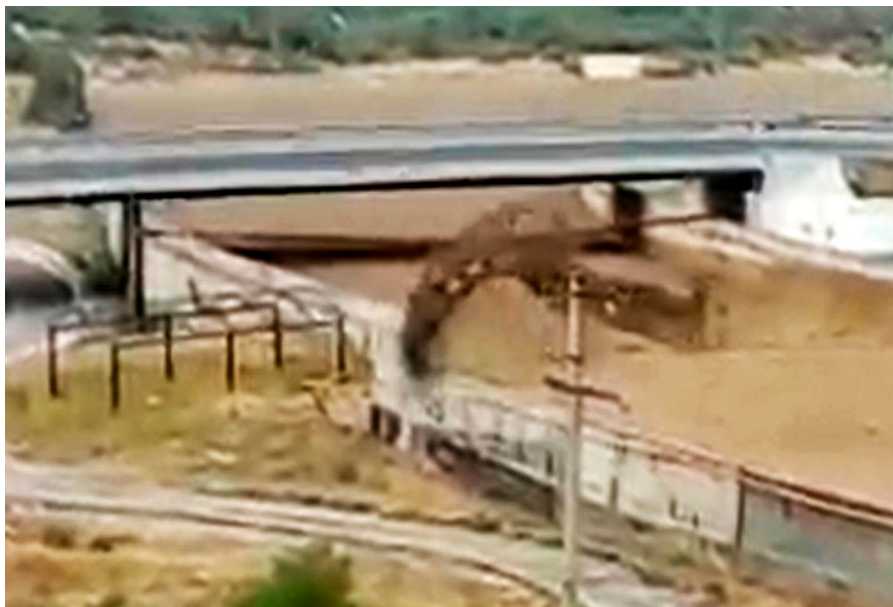
**Рисунок 8.** Селевая волна 14 августа 2017 г. преодолевает стенку селепропускного канала на участке № 2 (кадр видеоролика «Свиристует сель в Эльбурском районе!!!»).

**Figure 8.** Debris flow wave on August 14, 2017 overcomes the wall of the debris flow check channel at section No. 2 (frame of the Youtube video).

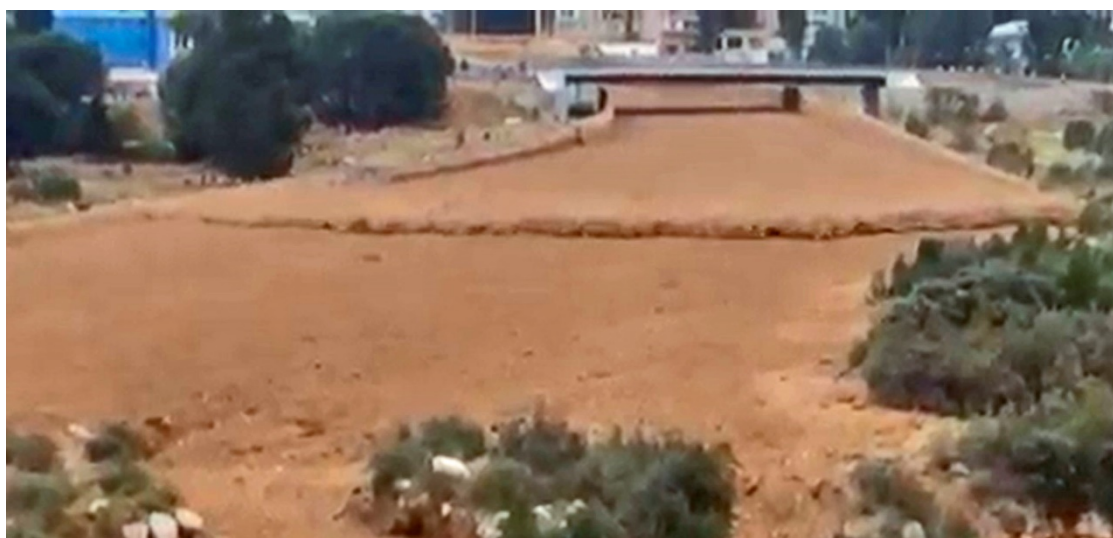
**Рисунок 9.** Селевая волна на участке № 3 (кадр видеоролика «Сель в Тырныаузе 2017 год»).

**Figure 9.** Debris flow wave at section No. 3 (frame of the Youtube video).

Характерной особенностью селевых волн на участке № 3 канала является то, что высота фронта волны практически не зависела от её ширины. Даже волны шириной фронта более 100 м имели такую же высоту фронта, что и в канале шириной 30 м (рисунок 9).
